OBRA DE DRENAGEM & RECUPERAÇÃO AMBIENTAL

RELATÓRIO DE ACOMPANHAMENTO

Balanco Geral

MARÇO 2023

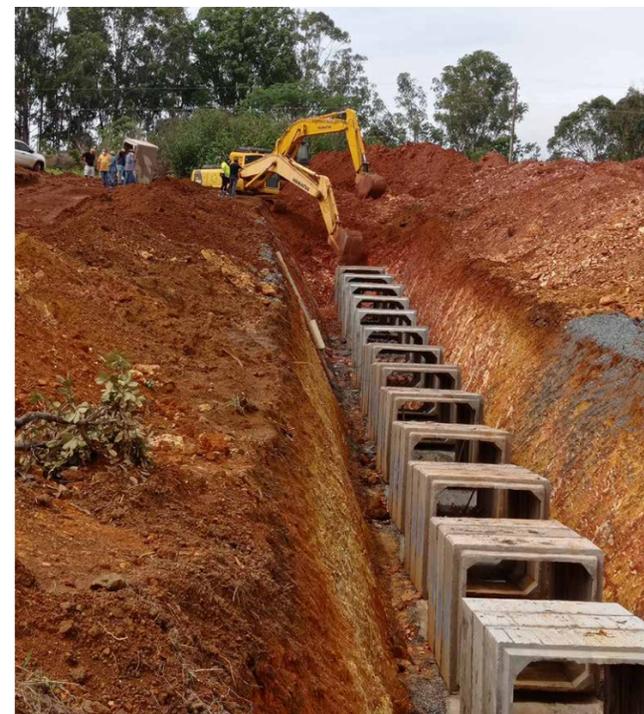
Galeria 1,65 x 1,65m quando estava em construção

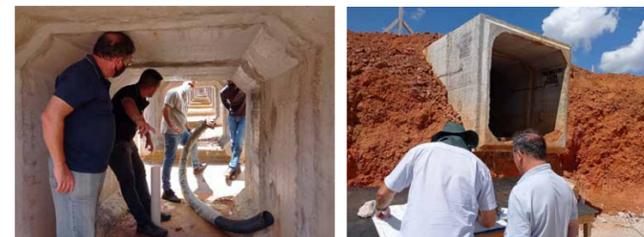
Acompanhamento de todos os passos pelo RK e engenheiros responsáveis pela obra

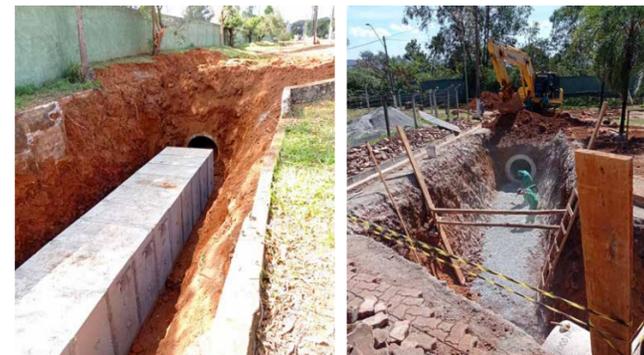
Adequação da rede interna para interligação com a rede externa

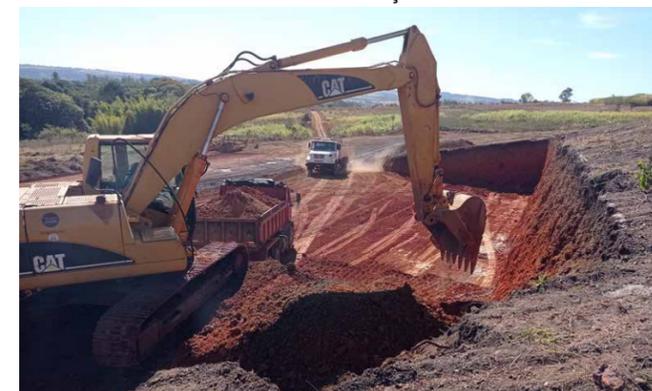
Início da escavação da bacia do Antares

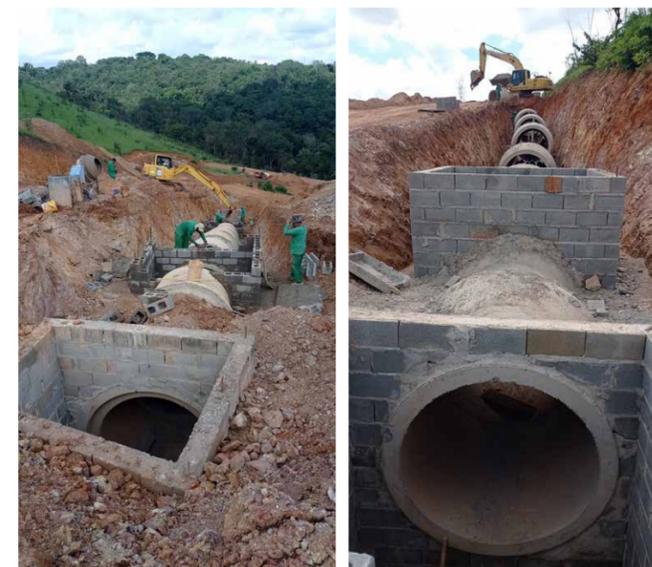
Rede com degraus e caixas de visita para manutenção

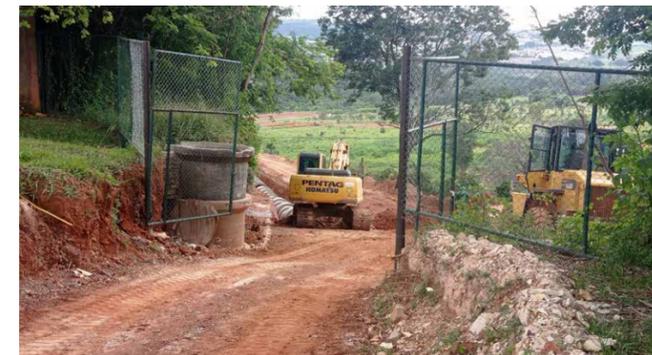
A rede de macrodrenagem já está chegando ao ponto de ligação com a microdrenagem

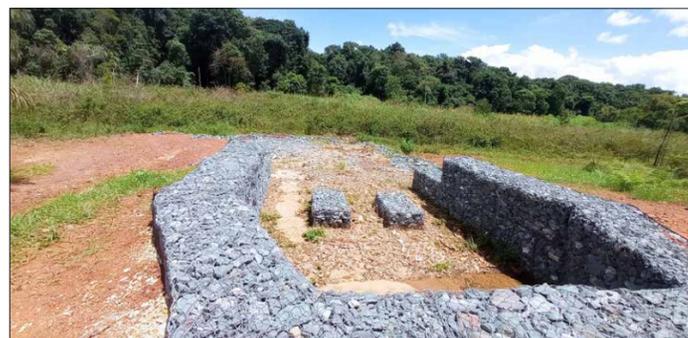
Emissário de lançamento final

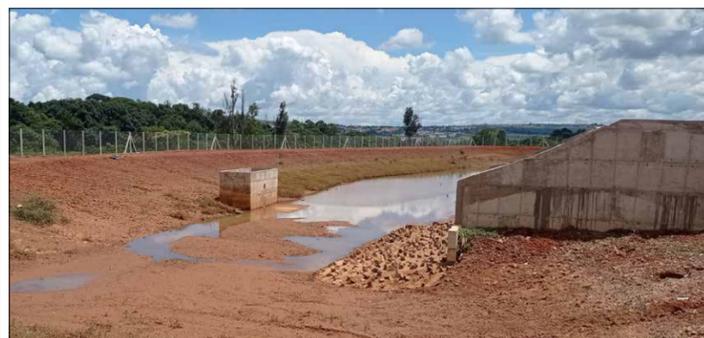
Bacia, dissipador e caixa extravasora

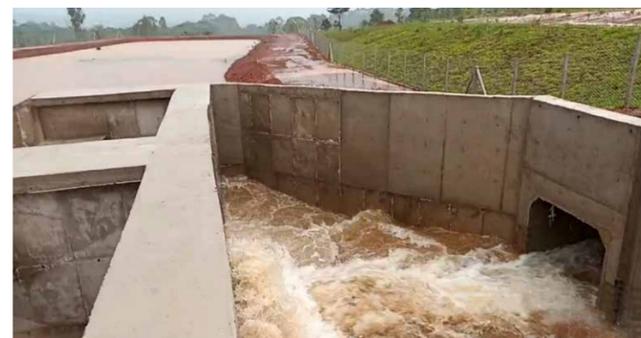
Dissipador e bacia em pleno funcionamento

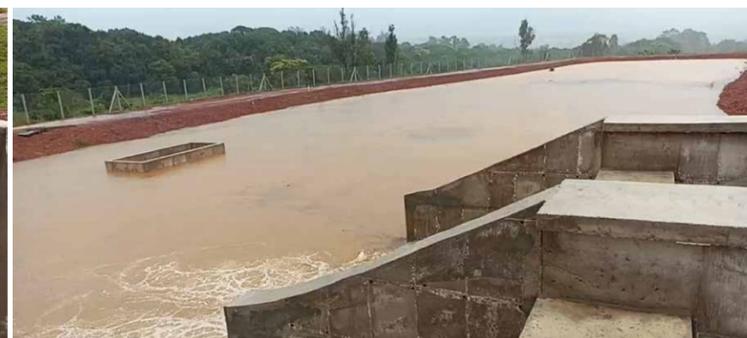
REDE ANTARES | Escada hidráulica em pleno funcionamento após a correção da erosão 2

A **erosão 2** foi convertida em uma escada hidráulica, com os taludes laterais reconstituídos e protegidos com paliçadas e rip-rap. A revegetação dos taludes foi realizada com hidrossemeadura e grama. A obra foi realizada manualmente sem qualquer intervenção na natureza. Mudanças do cerrado também foram inseridas na parte que foi reconstituída com aterro.

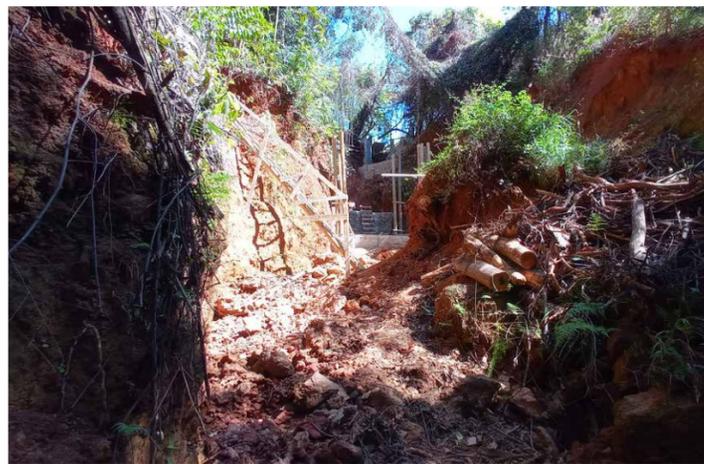
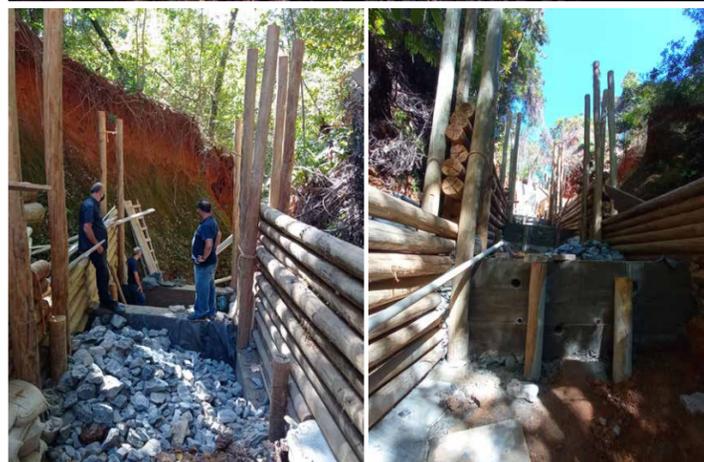
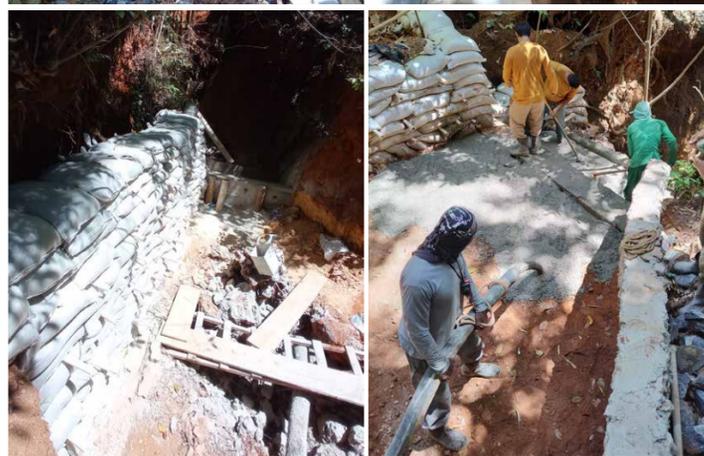
Erosão 2 - Trabalho de recuperação das encostas da erosão com paliçadas e rip-rap. Concretagem do fundo do canal para evitar futuras erosões

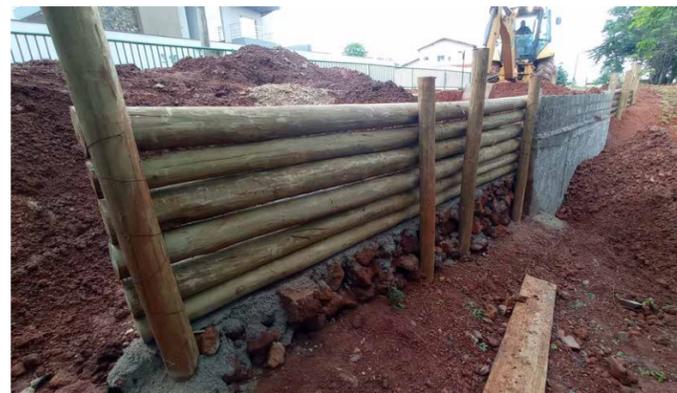
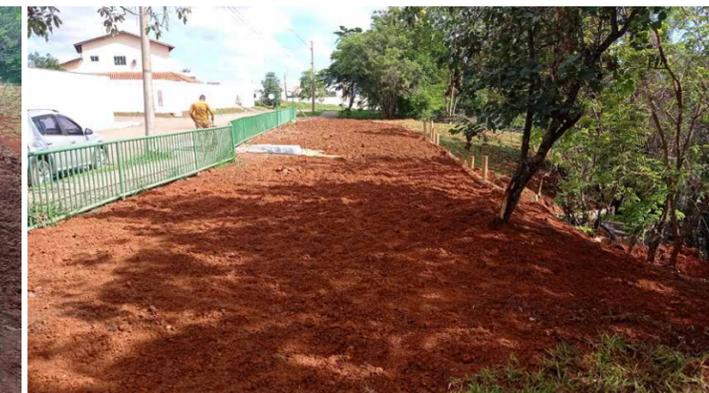
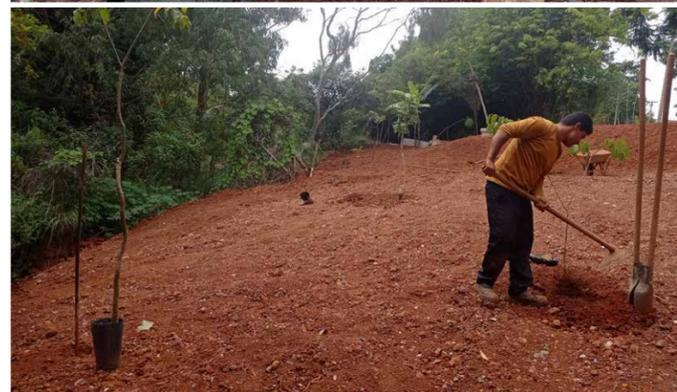
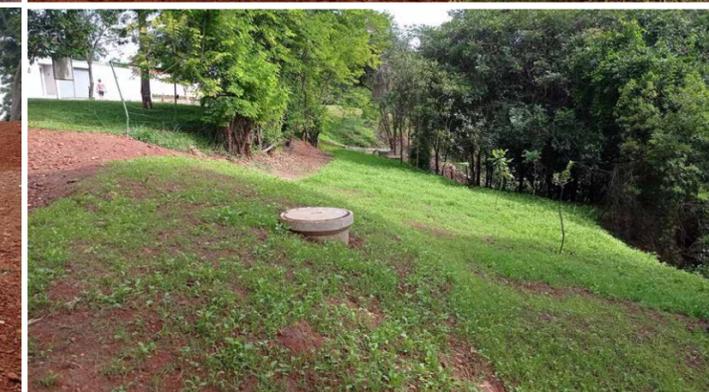
A **erosão 1** recebia o excesso de água do laguinho RK, juntando-se com água de chuva. O excesso de água do laguinho RK e água de chuva do local foram desviados para uma escada hidráulica construída na erosão 2. A erosão 1 recebeu aterro, paliçadas, cobertura vegetal e plantio de mudas próprias do cerrado.

Recuperação das erosões 1 e 2. Reaterro, plantio de árvores e gramíneas

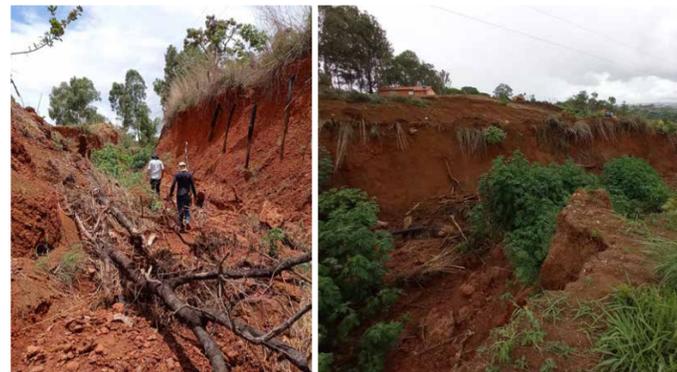
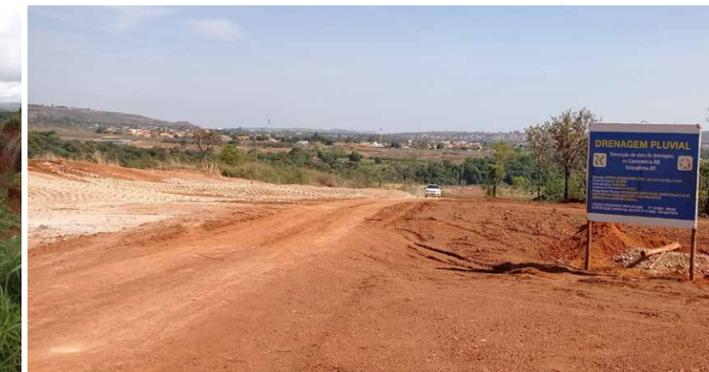
A **erosão 5** também foi totalmente aterrada. A erosão foi parcialmente utilizada para instalação das galerias do Centauros. Foi apenas iniciada a recuperação vegetal da área. Na parte em que a erosão atingiu o lençol freático, foram instalados sistemas de dreno com manta geotêxtil e seixos, conduzindo a água para o solo e para a área de vereda. A complementação será realizada quando se aproximar o próximo período chuvoso.

Recuperação da erosão 5. Após a construção da galeria de 1,65 x 1,65m foi feito o reaterro da área da obra e da erosão para fazer o plantio de árvores e gramíneas

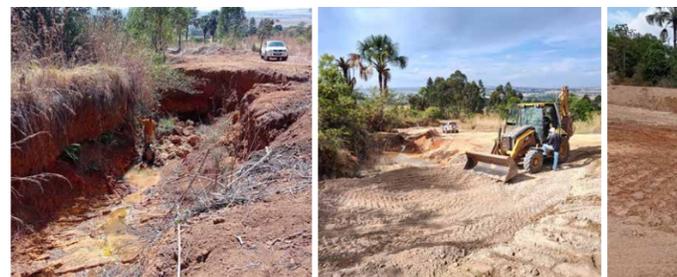
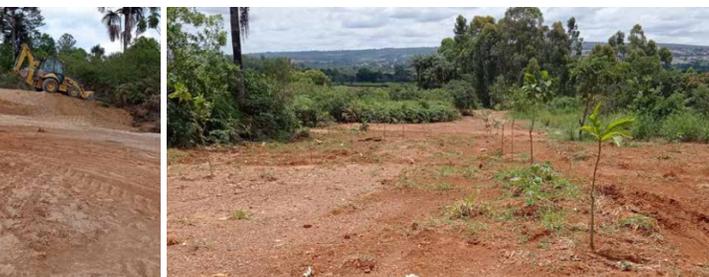
A **erosão 4** foi totalmente aterrada. Na parte onde a erosão atingiu o lençol freático, foram instalados sistemas de dreno com manta geotêxtil e seixos, conduzindo a água para o solo e para a área de vereda. O excesso de água, já existente no local, foi conduzido de forma protegida, sem risco de novas erosões. A área da erosão 4 já está em recuperação, com plantio de gramíneas e mudas de árvores do cerrado.

Recuperação da erosão 4. Com a abertura da rede Centauros foi possível fazer a recuperação da erosão com reaterro e plantio de árvores e gramíneas

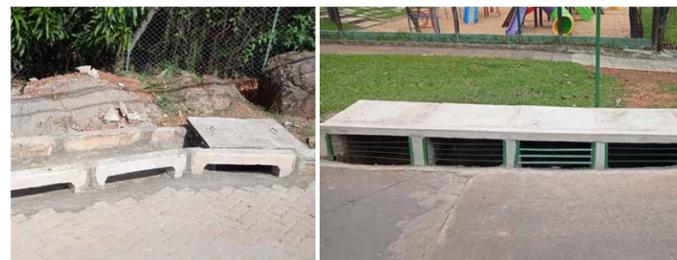
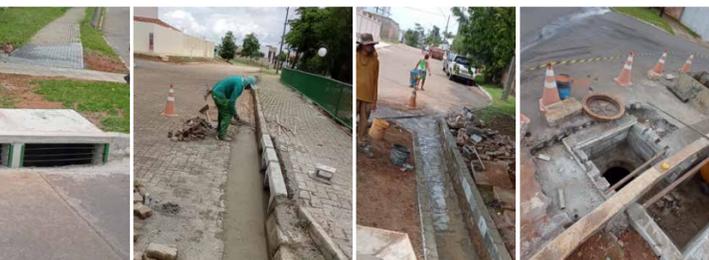
Melhorias nas captações da rede de microdrenagem com aberturas de novas bocas de lobo e melhorias das existentes
