# Balanco Geral

MARÇO 2022

## OBRA DE DRENAGEM DE ÁGUAS PLUVIAIS

RELATÓRIO DE ACOMPANHAMENTO – Julho 2021/Fevereiro 2022

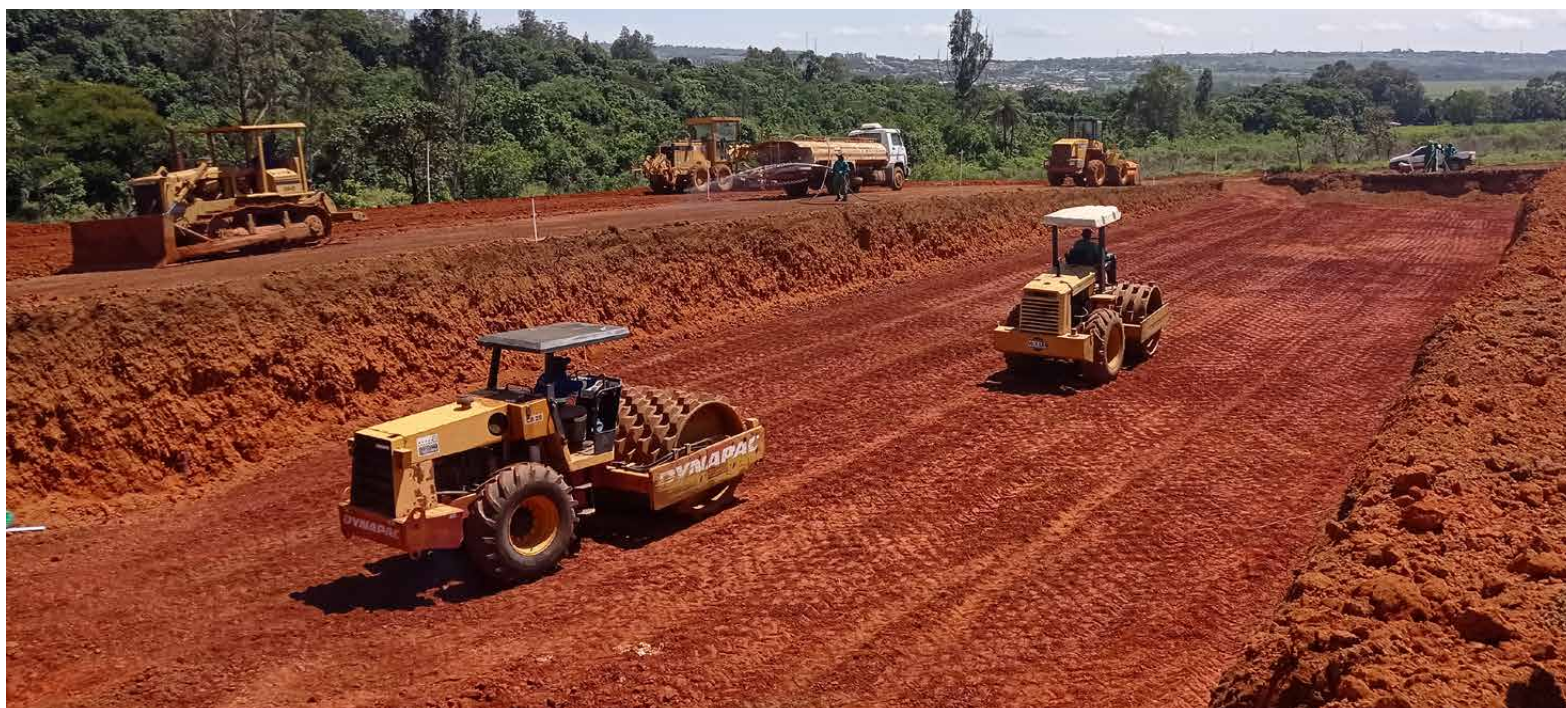
Construção da bacia de contenção

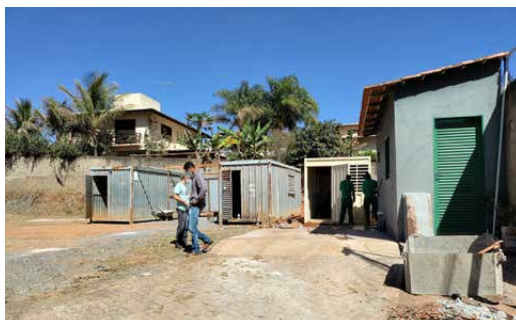
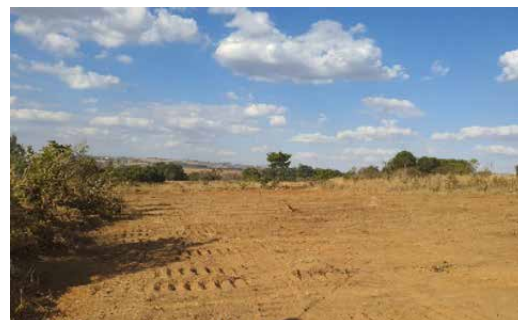
### Julho: 2021

- Reuniões com a CSaneao e Pentag para as tratativas iniciais;
- Preparação das instalações de apoio à obra;
- Acordo com os proprietários da Chácara Bela Vista sobre o local de instalação da bacia;
- Limpeza do local;

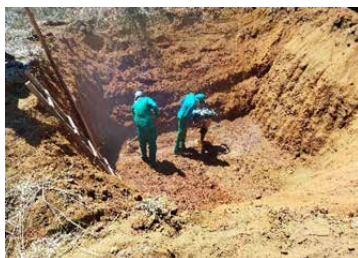
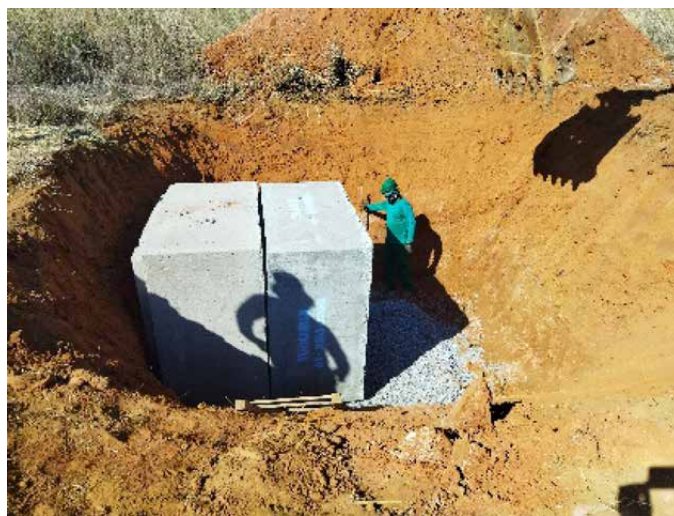
- Levantamento topográfico realizado pela Pentag Engenharia;
- Locação e nivelamento do local da bacia;
- Demarcação inicial da bacia;
- Aberturas das vias de acessos e alargamento;
- Realização de sondagens;
- Recebimento dos primeiros materiais na obra;
- Recebimentos das primeiras galerias de concreto;
- Escavações das galerias
- Assentamentos de galerias, inclusive compactação e nivelamento dos fundos de valas, colocação de camada de brita;
- Rejuntamentos das galerias

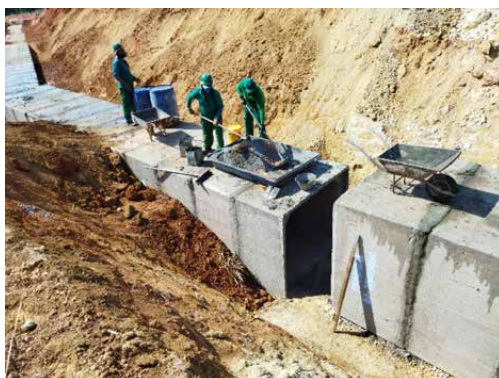
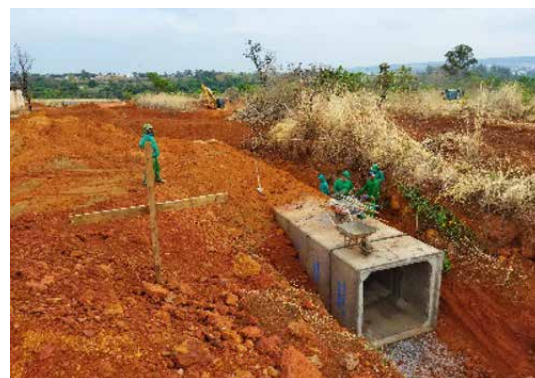
- Realizados os aterros nos trechos iniciais,
- Instalação de 217,10 m de galerias.
- Visita de Técnicos do Ministério Público do DF com resultado satisfatório.

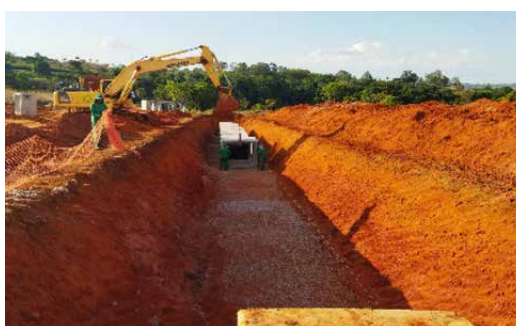
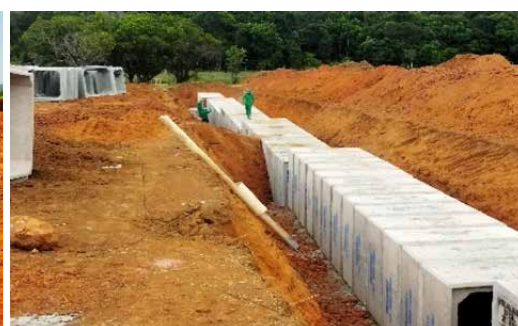
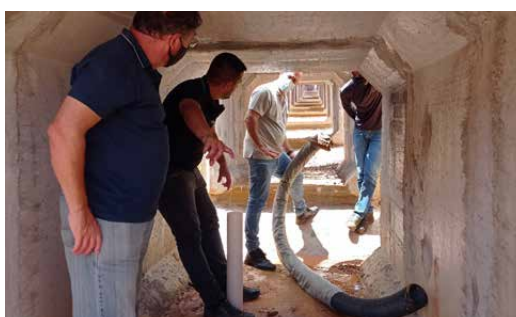
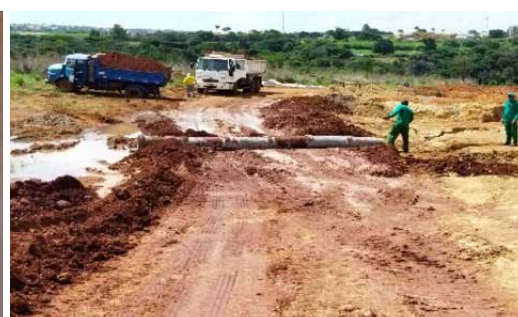
- Realizada a escavação de um canal provisório para o período de chuvas e evitar problemas nos trechos já executados;
- Relocação da bacia de detenção, visando um melhor posicionamento e levando em conta as dificuldades técnicas na execução sem o comprometimento da área de alagamento natural;
- Compactação com o rolo Pé de Carneiro dos trechos 07 e 08;
- Escavação de material de 3ª categoria (pedras), com menor produtividade.
- Produção de 241 m de galerias.

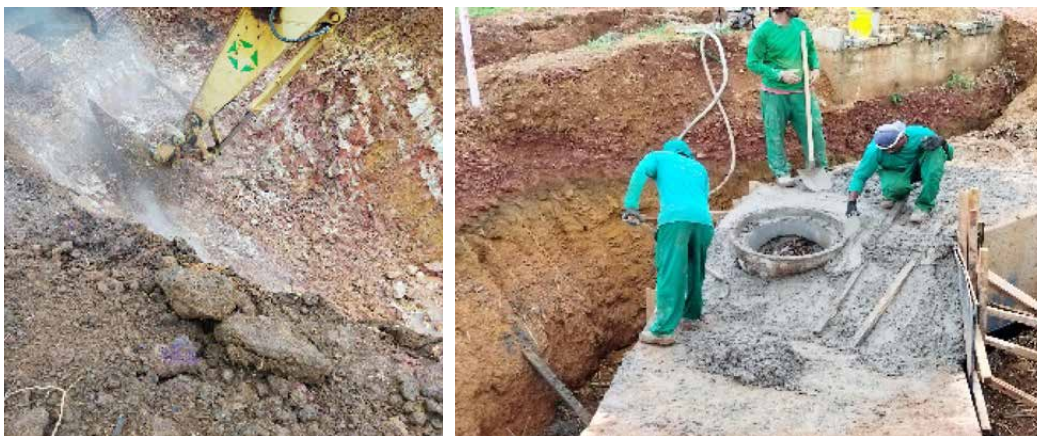
- Limpeza vegetal da área da bacia;
- Escavação da bacia de detenção;
- Canalização de água que passava na estrada de acesso à bacia;
- Escavação e instalação de galerias com degraus a cada 3m em trecho de maior declividade do terreno;

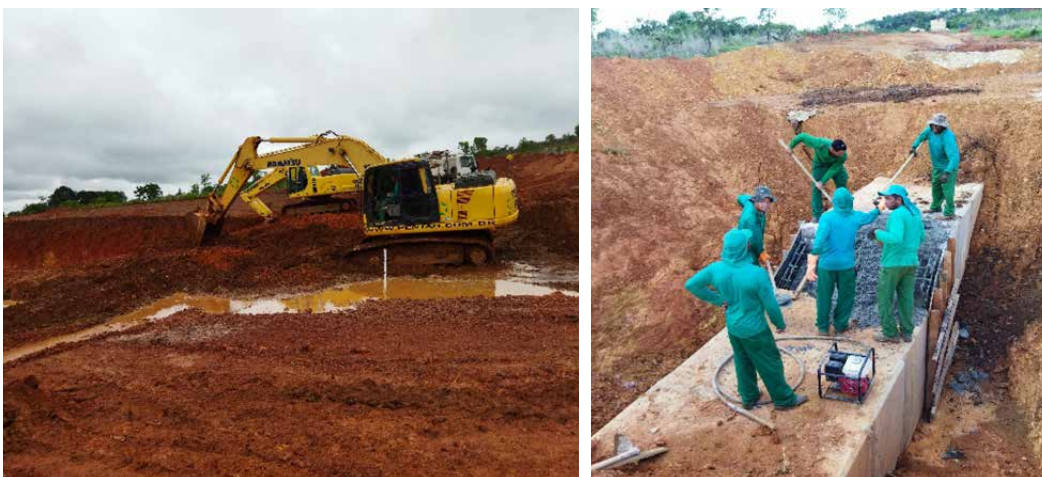
- Continuidade das escavações da bacia de detenção;
- Execução de aterros laterais nas bordas da bacia de detenção;
- Acabamentos nos taludes internos da bacia de detenção;
- Realização de preparação e concretagem dos degraus, com realização de formas e ferragens;
- Produção comprometida devido à intensidade de chuvas.
- Transportes de material escavado da bacia para a proximidade das erosões próximo do muro do condomínio.

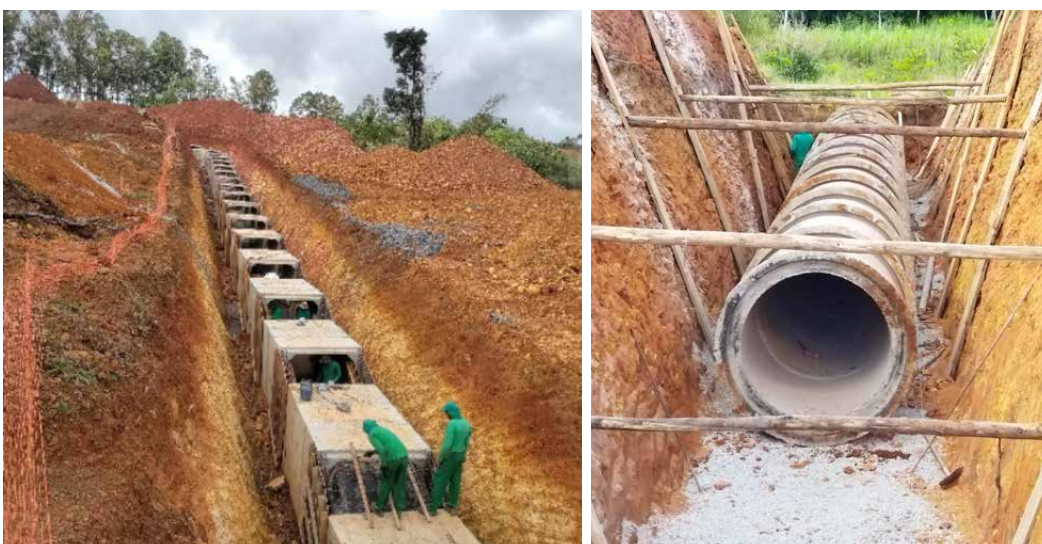
- Realização de preparação dos degraus, com realização de formas, ferragens e concretagem;
- Chuvas muito intensas no período;
- Acertos dos taludes e plantio de grama.
- Plantio de gramas.
- Acabamentos nos taludes internos da bacia de detenção;
- Definição do platô do dissipador;
- Instalação de rede do emissário.

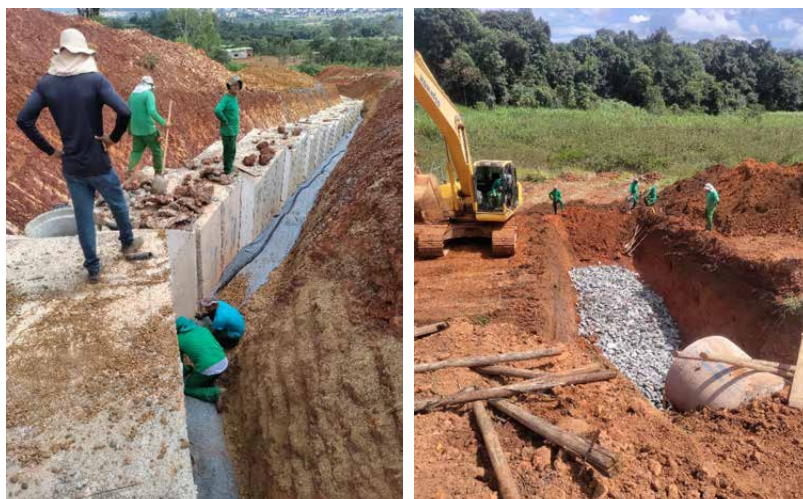
- Execução de escavações e assentamento de galerias;
- Execução de rede de drenagem diâmetro 300mm nas proximidades da área de vereda;
- Execução de drenos laterais das galerias;
- Preparação com pedras e brita para assentamento do emissário final em terreno alagado;
- Assentamento das tubulações de 1500mm do emissário;
- Aterros de trechos nas proximidades do muro de divisa do condomínio, com utilização de carga e transportes, utilizando material estocado.
- Topografia e limpeza de trecho na bacia do Antares.
- Chuvas muito intensas no período;
- Execução de desvio das águas pluviais com canal em concreto usinado, para não intervir nas galerias já executadas;

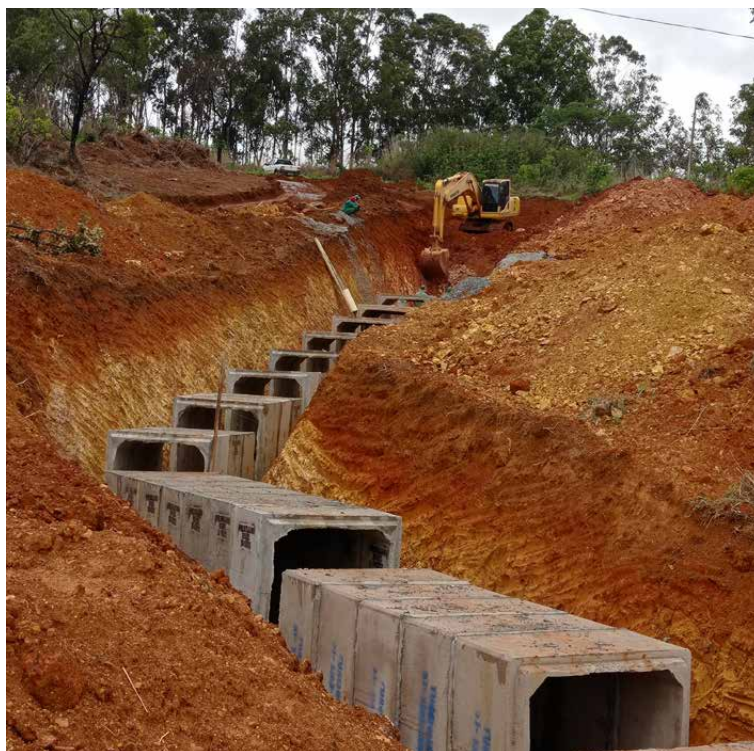
Galeria de 1,65 x 1,65m chegando ao muro do RK

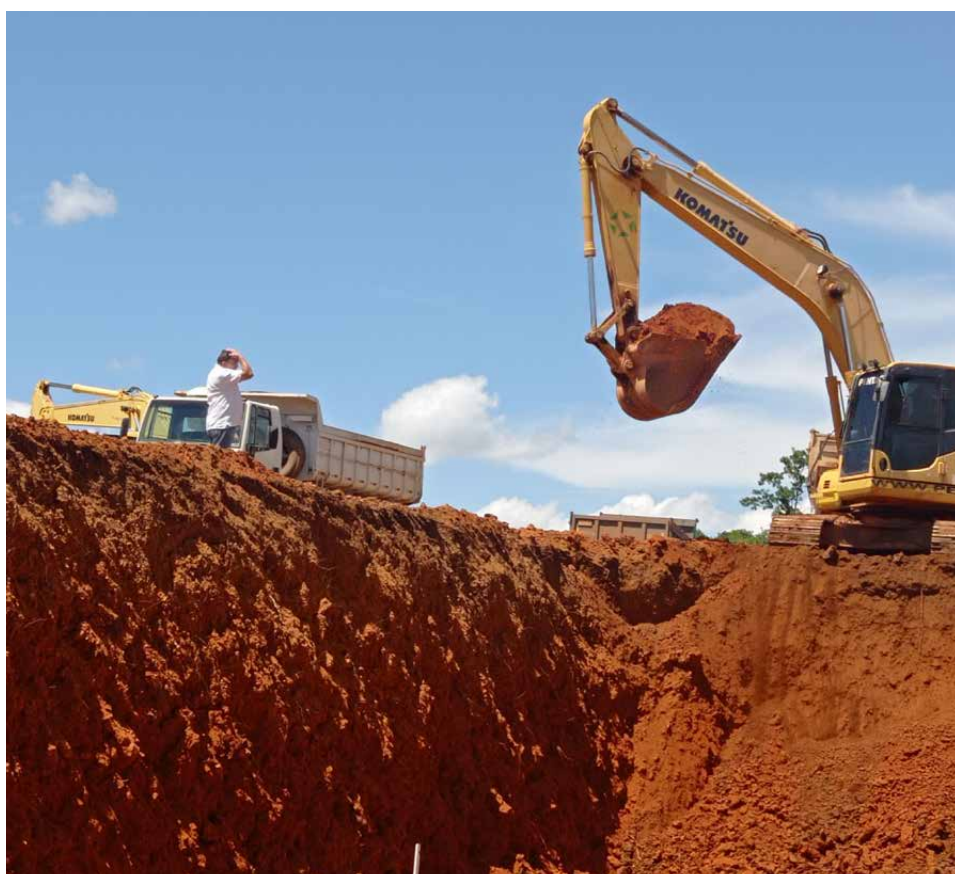
Escavação da bacia de contenção

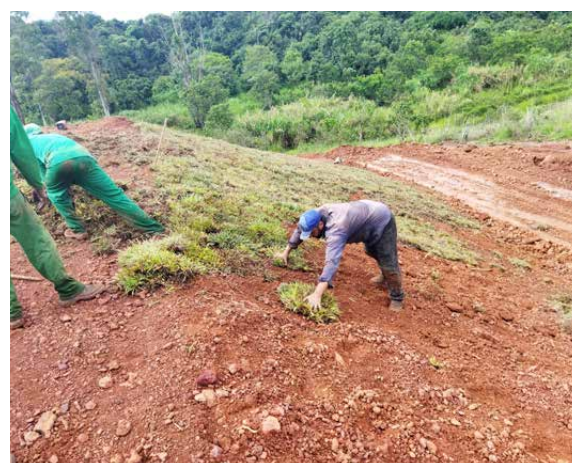
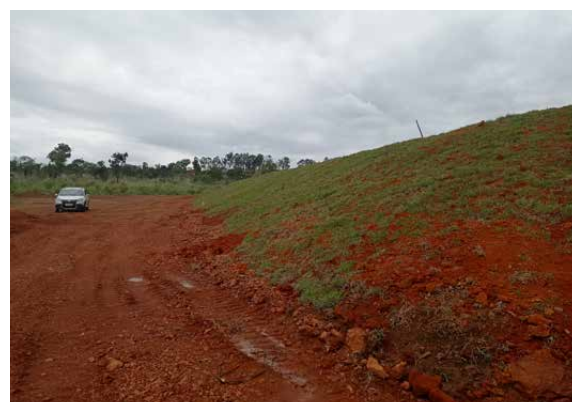
Plantio de grama para proteção do talude da bacia

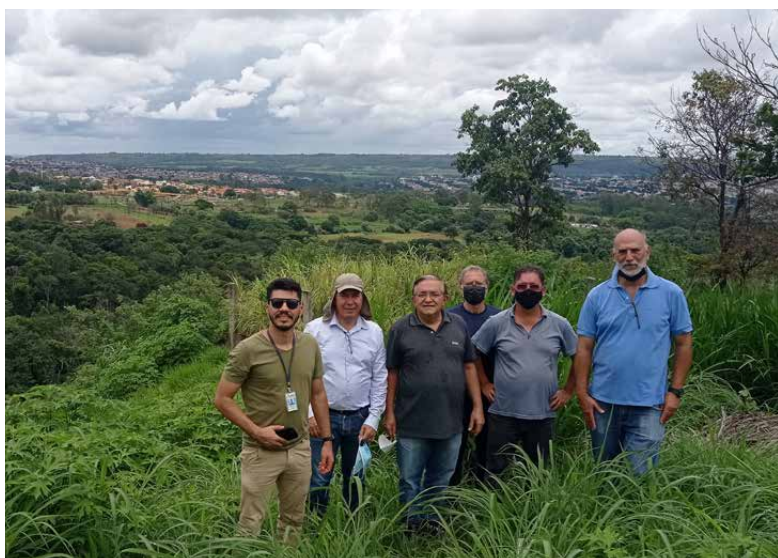
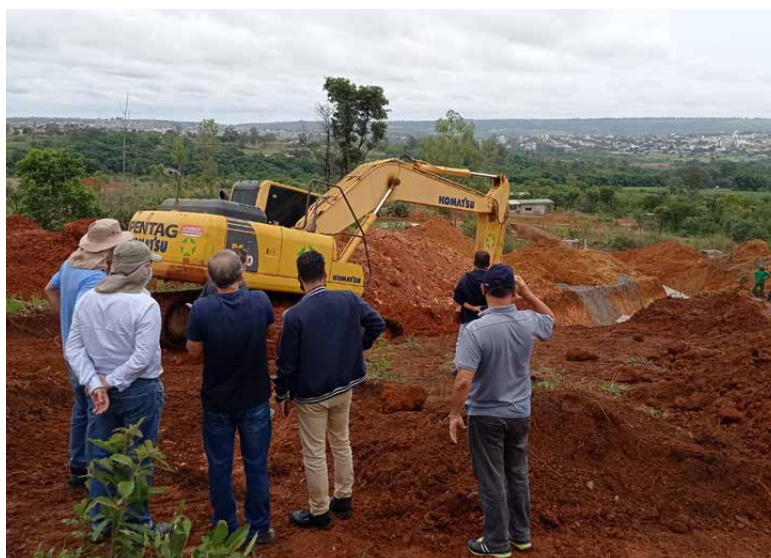
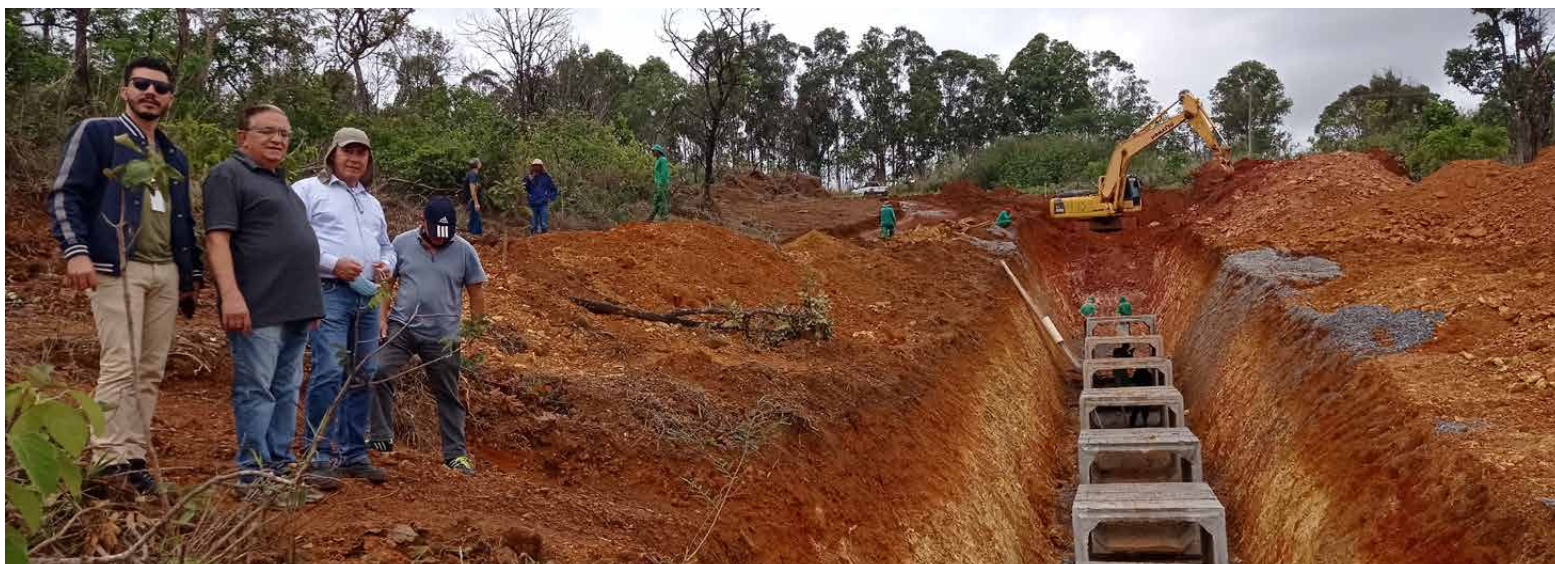
Visita de acompanhamento e fiscalização da obra por técnicos da Novacap e engenheiros responsáveis pela sua execução

Durante os serviços, temos recebido visitas de técnicos do Ministério Público e de diretores da NOVACAP. Todos tem demonstrado satisfação com a obra.
