# Balanco Geral RK

**OBRA DE DRENAGEM & RECUPERAÇÃO AMBIENTAL**

## SISTEMA DE DRENAGEM DE ÁGUAS PLUVIAIS DO RK

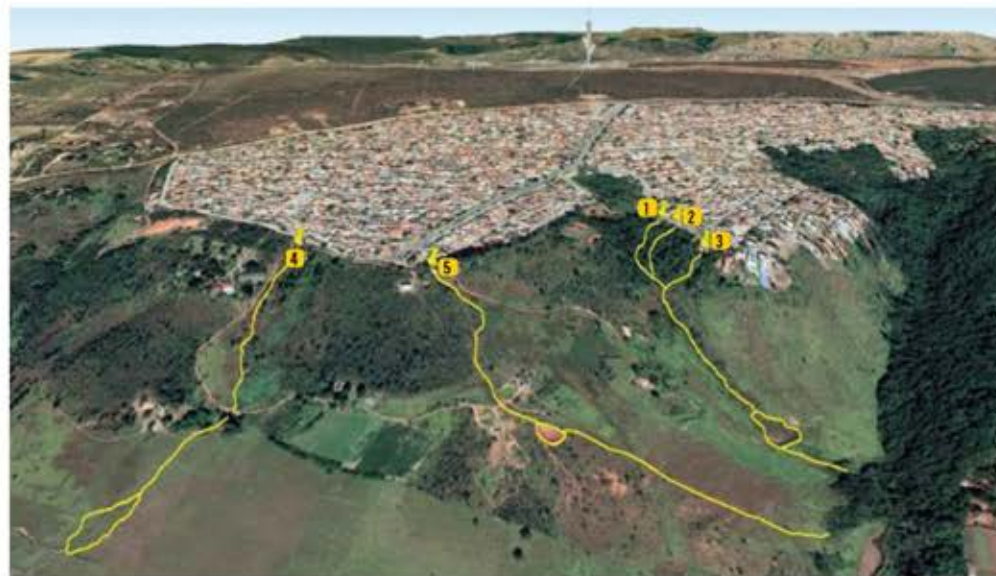
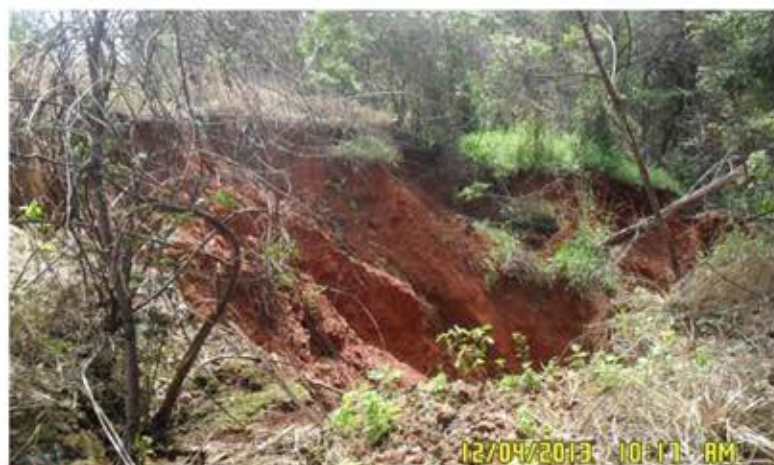
**EROSÃO 1:** Rua do Mirante, abaixo do Laguinho, formada pela vazão do lago e adjacências

Seguem as principais intervenções realizadas na erosão 1:

- Construção de paliçadas com eucalipto tratado para contenção e proteção do aterro;
- Instalação de drenos ao longo das paliçadas com utilização de geotêxtil e seixo rolado;
- Execução de aterros para sustentação dos taludes ao longo das paliçadas;
- Execução de plantio de um mix de gramíneas para sustentação dos taludes;
- Desvio do vertedouro da água do lago para uma canalização e descarte na erosão 2;
- Desvio das águas superficiais e implantação de caixas de recargas ao longo das pistas marginais ao lago (rua do Mirante e rua da Mata).

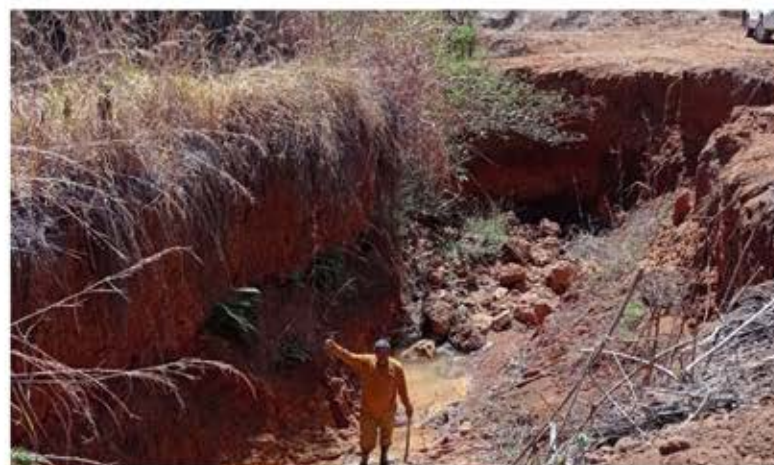
**EROSÃO 4:** Localizada na rua do Lazer, formada pelo escoamento de água das ruas do Centauros

**Serviços realizados na erosão 4**

- Construção de drenos;
- Execução de elementos de recarga do aquífero na Rua do Lazer, para evitar que as águas pluviais voltem a ocasionar problemas futuros;
- Execução de aterros;
- Construção de uma represa para melhorar as infiltrações nos solos e contribuir para as áreas alagadas;
- Construção de pequenos taludes para evitar o assoreamento da área;
- Plantio de gramíneas e árvores.

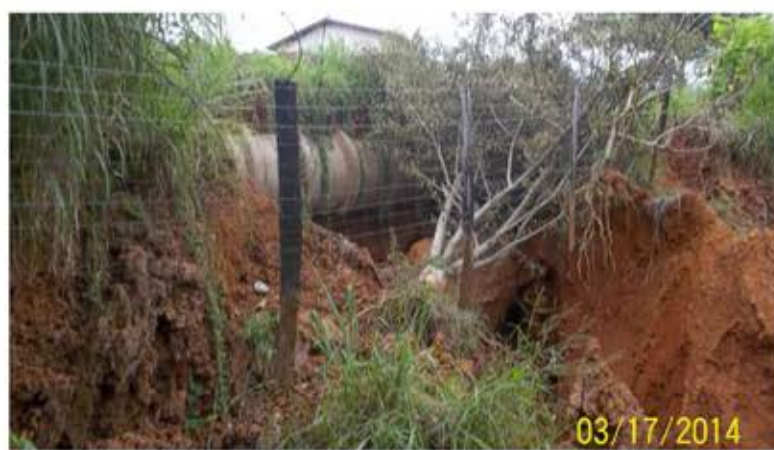
**EROSÃO 2:** Rua do Mirante, formada pelo escoamento superficial das águas de chuva das ruas do Antares

Seguem as principais intervenções realizadas na erosão 2:

- Realização de paliçadas;
- Realização de RIP RAP para proteção de taludes;
- Construção de muros de arrimos laterais;
- Construção de escadas hidráulicas;
- Construção de drenos;
- Construção de estruturas de contenção de taludes;
- Execução e plantio com hidrossemeadura;
- Execução de aterros;
- Construção de caixas coletoras na rede de drenagem;
- Execução de gabião caixa;
- Desassoreamento da barragem;
- Execução de rede de drenagem da caixa dentro da barragem até o lançamento final;
- Execução de dissipador de energia antes do lançamento final.

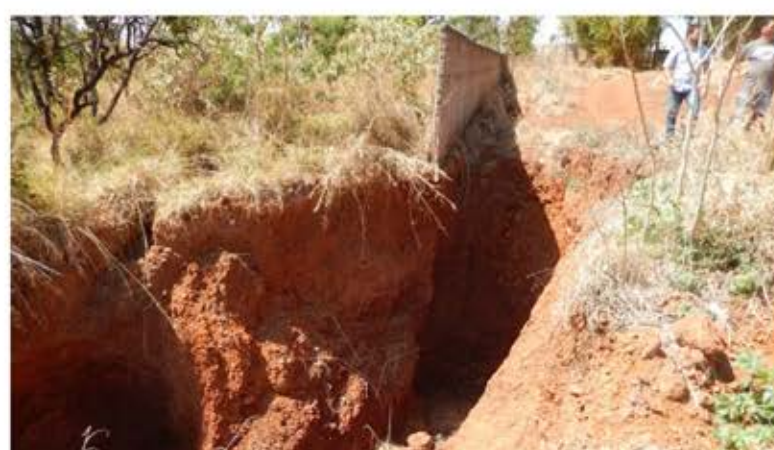
**EROSÃO 3:** Rua do Mirante, próximo à ch/B30, formada pelo escoamento superficial das águas de chuva

Serviços realizados na erosão 3

- Construção de drenos;
- Realização de paliçadas;
- Construção de estruturas de contenção de taludes;
- Execução de aterros;
- Com abertura da via de acesso para rede de drenagem pluvial, os trabalhos ficaram bem mais simples, apenas com utilização de taludes estabilizados;
- Plantio de gramíneas e mudas de árvores do cerrado.

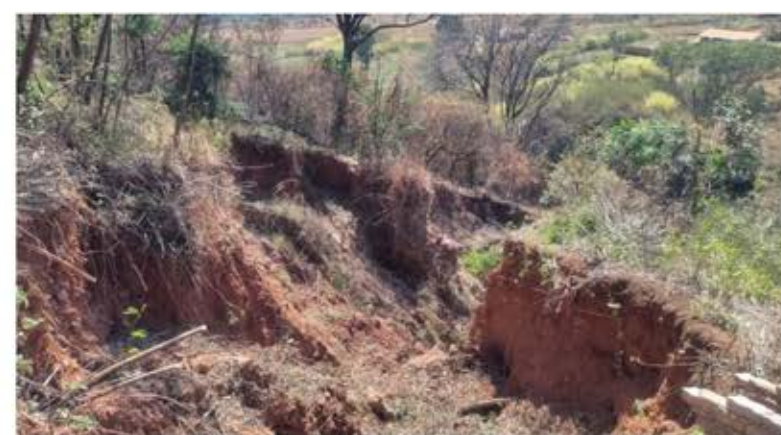
**EROSÃO 5:** Localizada no final da avenida Flor do Cerrado, formada pelo escoamento de água do Antares e Centauros. A voçoroca atingiu quase um quilômetro de comprimento

**Trabalhos realizados na erosão 5**

- Realização de drenos;
- Construção de galerias de 1,65m x 1,65m;
- Construção de caixas de passagens de águas pluviais;
- Aterro da grota, após a execução dos drenos profundos;
- Regularização do terreno;
- Criação de curvas de nível;
- Plantio de gramíneas e mudas de árvores.

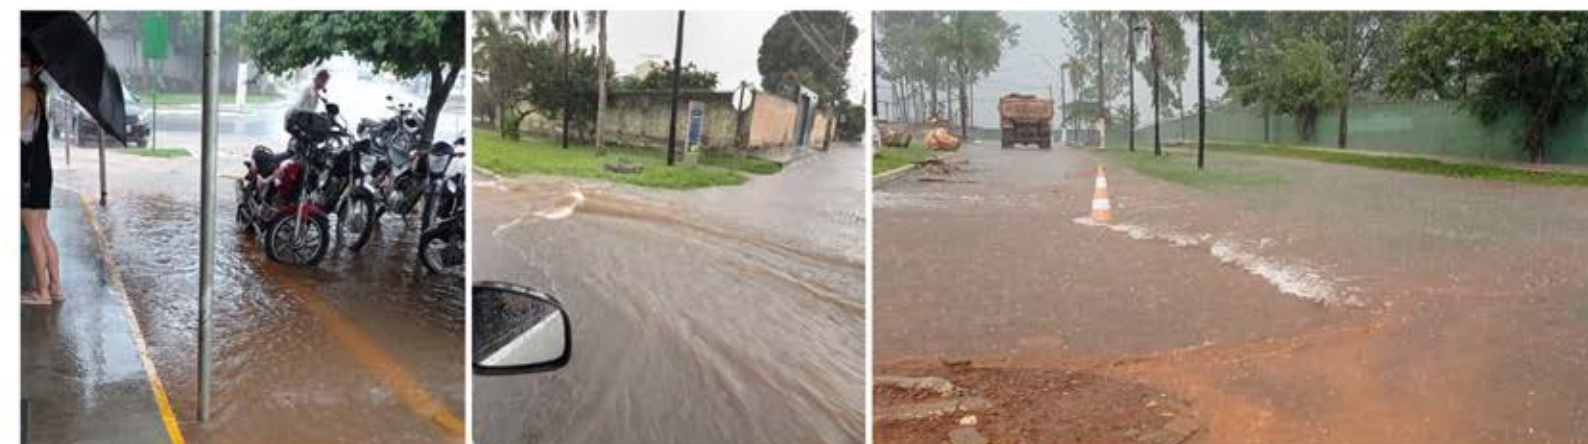
Alagamentos em vários pontos do Condomínio, causando transtornos e destruição

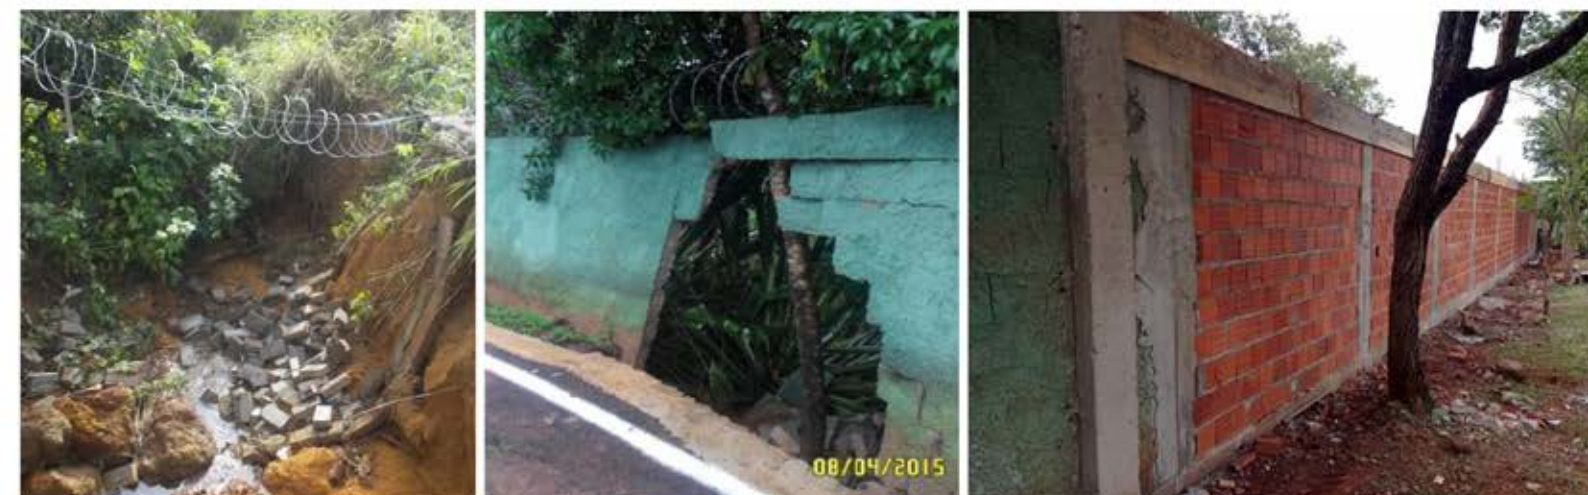
Muros danificados ou derrubados em decorrência do acúmulo das águas pluviais que não tinham como escoar

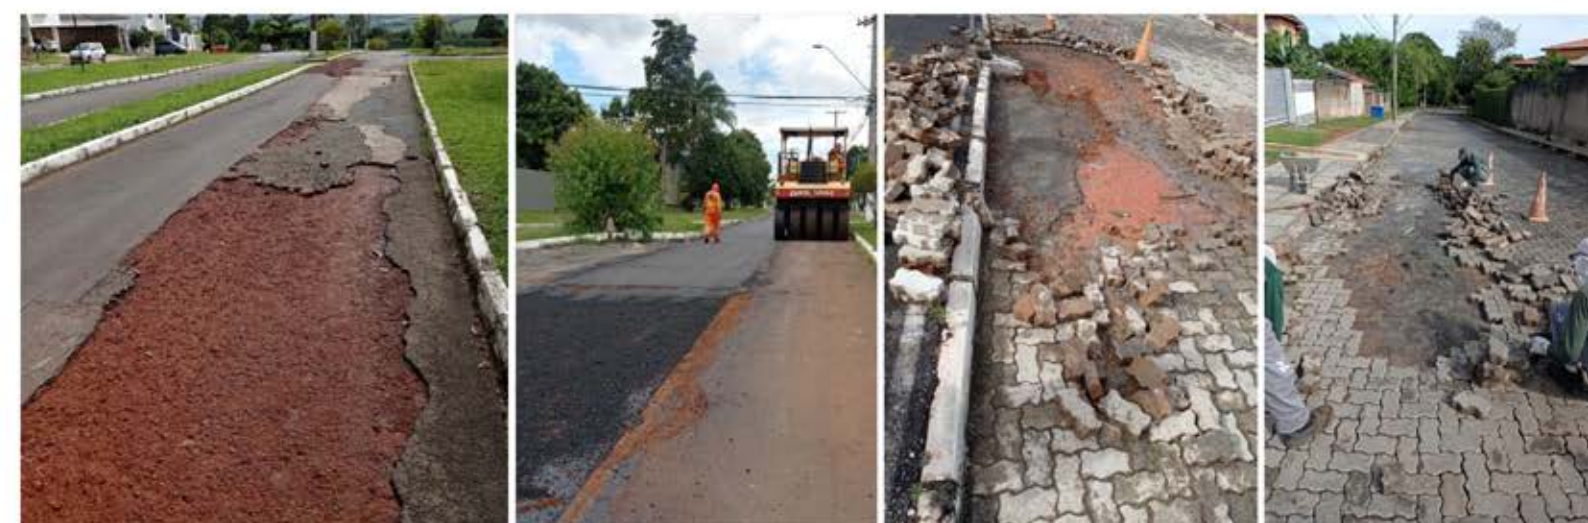
O asfalto da avenida e os bloquetes das ruas eram constantemente arrancados pela força das águas, o que além do transtorno que traziam também prejuízo para todos os condôminos

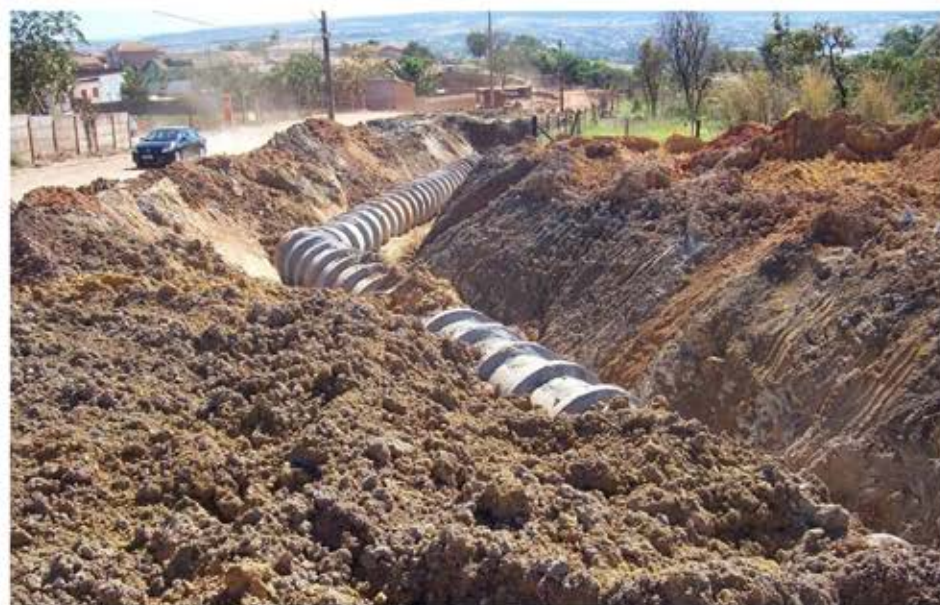
Construção da microdrenagem (rede interna). Rua do Mirante 2007

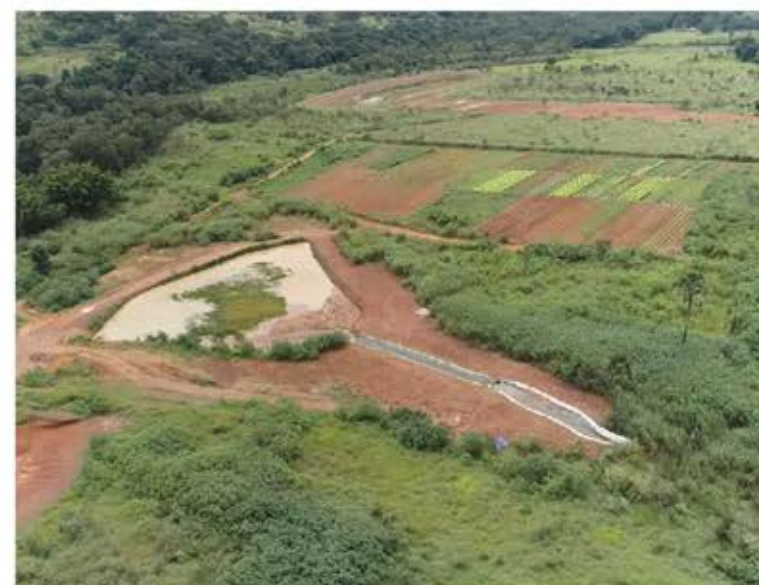
Bacias do Antares, localizadas dentro da poligonal do RK

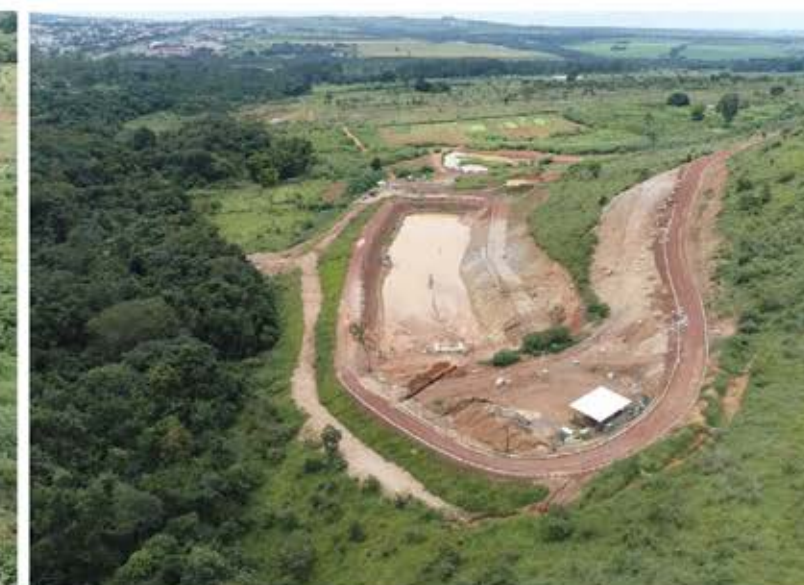
Bacia do Centauros, localizada na Chácara Bela Vista, área fora da poligonal do RK

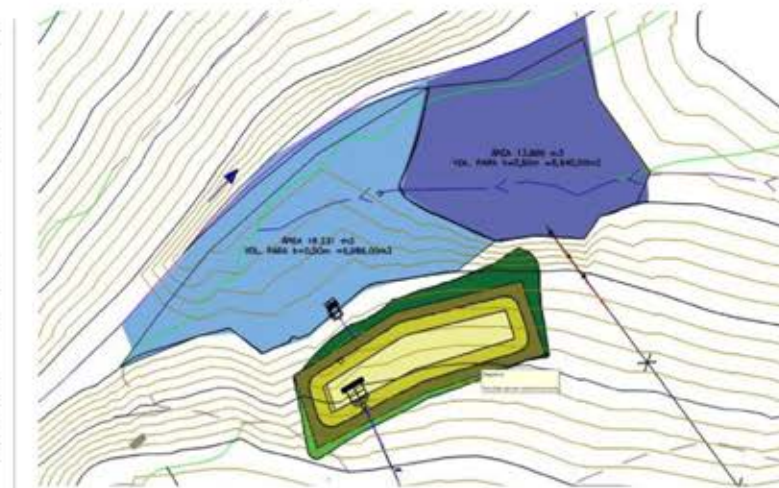
**Construção de Escada Hidráulica para redução da dimensão das galerias da rede do Antares:** A utilização de uma grande erosão para construção de uma escada hidráulica permitiu a recuperação ambiental da erosão 2, sem desmatamento, bem como permitiu a redução da dimensão da galeria do Antares de 1,65mx1,65m para tubos 1,5mx1,5m.

**Escada Hidráulica:** a construção de uma escada hidráulica teve duplo propósito: recuperar a erosão 2, que apresentava profundidade média de 8 metros por 11 metros de largura, e permitir a redução de volume de água lançada no reservatório principal. Com isso, foi possível a redução da dimensão da rede (de galerias de 1,65m x 1,65m para tubos de 1,5m), a redução do reservatório do Antares, redução de danos ambientais no processo construtivo da rede e do reservatório e a reconstrução de uma antiga barragem que contribuirá para a preservação e diversidade da flora e fauna local.

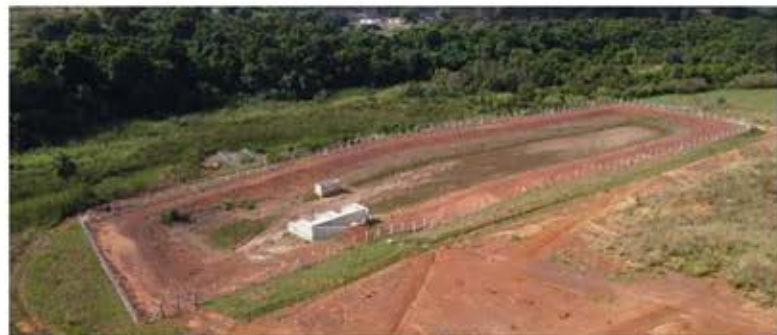
Reservatório do Centauros, dissipador duplo, caixa vertedora e dissipador de gabião

**Dissipadores, vertedores e emissários:** Os dissipadores são obstáculos criados para reduzir a velocidade da água, evitando a criação de erosões. O nosso sistema do Centauros possui um dissipador duplo de concreto no interior do reservatório e um dissipador de gabião (pedras), construído ao final do emissário, para

que a água chegue ao seu destino sem capacidade erosiva. No interior do reservatório foi também construída uma caixa vertedora para controlar a vazão, ou seja, o volume de água a ser lançada no córrego. O emissário é a rede que liga a caixa vertedora ao dissipador de gabião.

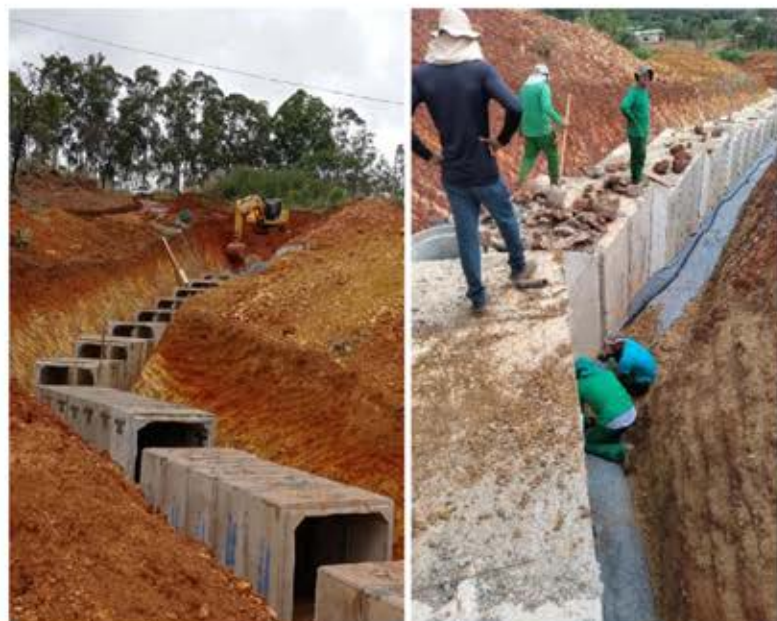
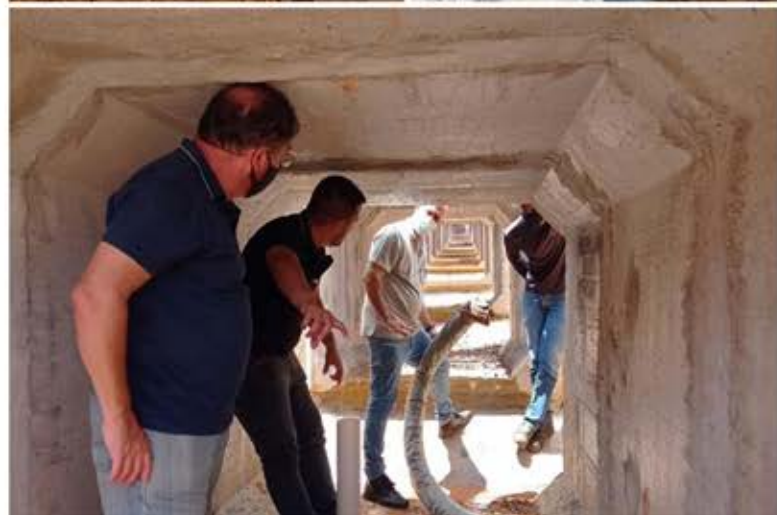
**Galerias da Macrodrenagem:** a construção da rede de macrodrenagem do Centauros incluiu a escavação das valas, a preparação do fundo, aplicação de brita, instalação das galerias de 1,65m x 1,65m, rejunte das peças, construção de degraus para vencer a declividade do terreno, instalação de escadas de acesso e tampas para os poços de visita. Em seguida, reaterro e compactação do solo. Para a realização do trabalho foram necessários vários equipamentos como pá carregadeira, escavadeira hidráulica, caminhões, rolos compactadores, entre outros. Esse conjunto de equipamentos pode consumir aproximadamente 500 litros de combustível por dia de trabalho. Foram instaladas na rede do Centauros 898 metros de galerias de 1,65m x 1,65m.

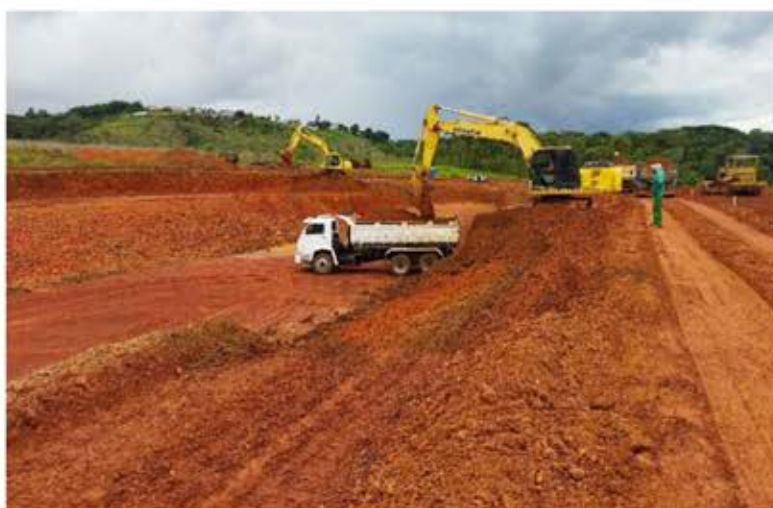
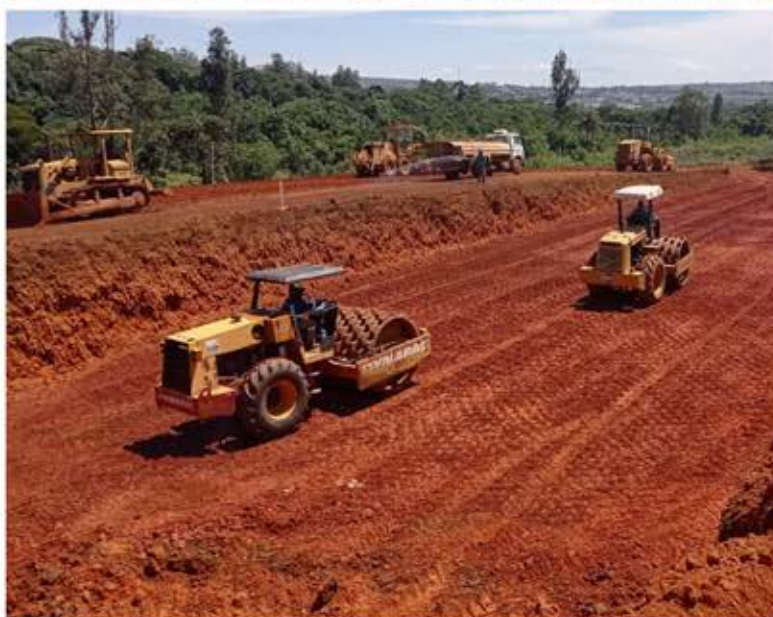
**Reservatório:** A água de chuva do Centauros é recebida no reservatório de 180m x 40m construído na área da chácara Bela Vista. Esse reservatório acumula 12.000m<sup>3</sup> de água. Toda a terra retirada na escavação do reservatório foi utilizada para aterro das enormes voçorocas provocadas pelo escoamento superficial das águas de chuva. A construção dos reservatórios inclui escavação, transporte, aterro, compactação de grande volume de terra, além dos testes de solo, preparação dos taludes, aplicação de grama e cercamento. Para isso, a obra exigiu a aplicação de três escavadeiras hidráulicas, três rolos compactadores, cinco caminhões, uma motoniveladora e outros equipamentos. O consumo estimado de diesel chegou a aproximadamente 1.000 litros por dia.

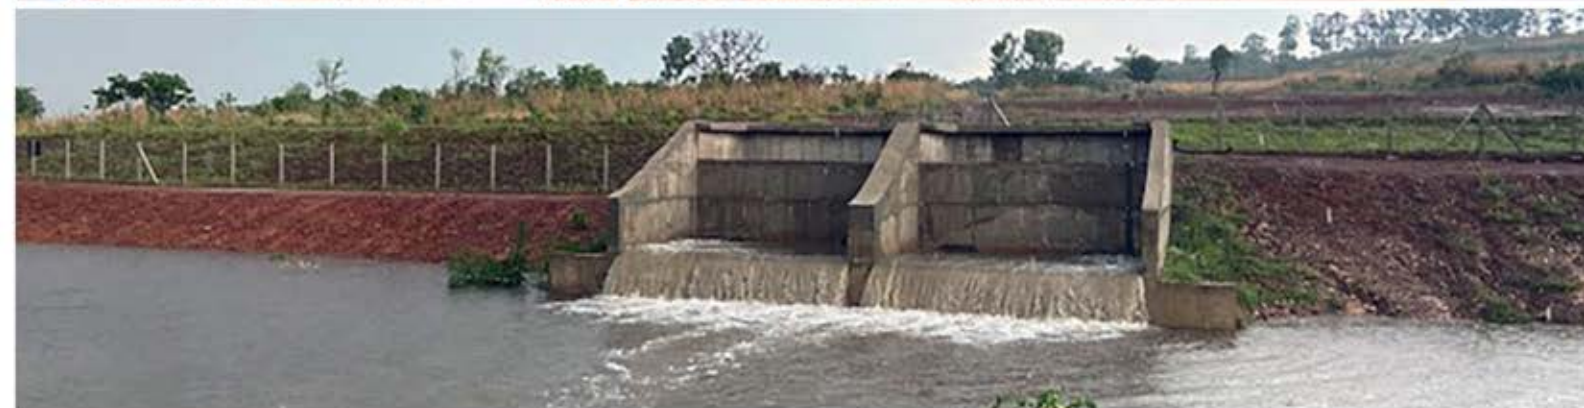
Visitas periódicas da Novacap, do Ibram e da Comissão de Obras do RK foram realizadas em todas as etapas

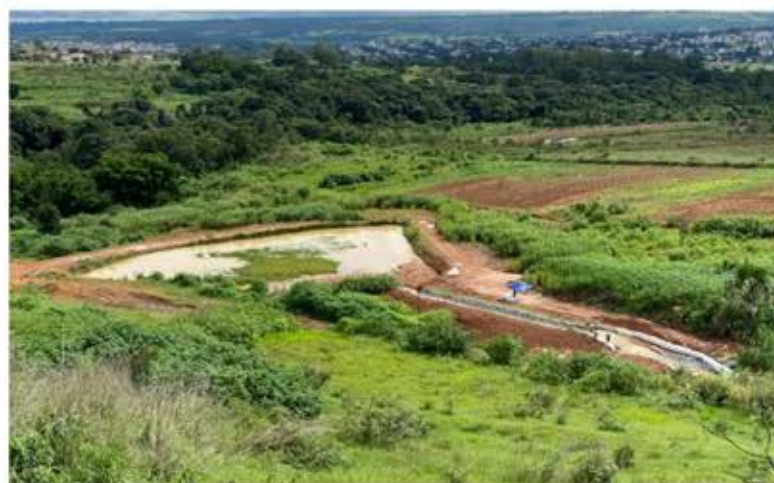
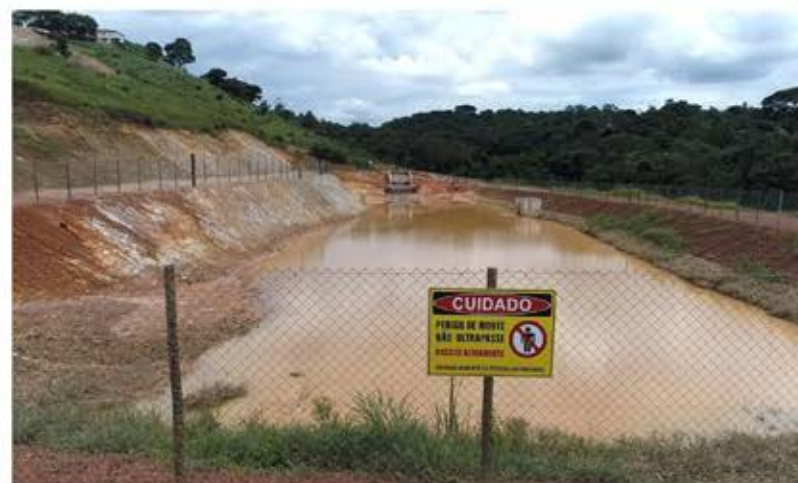
O sistema de drenagem do Antares conta com dois reservat3rios independentes

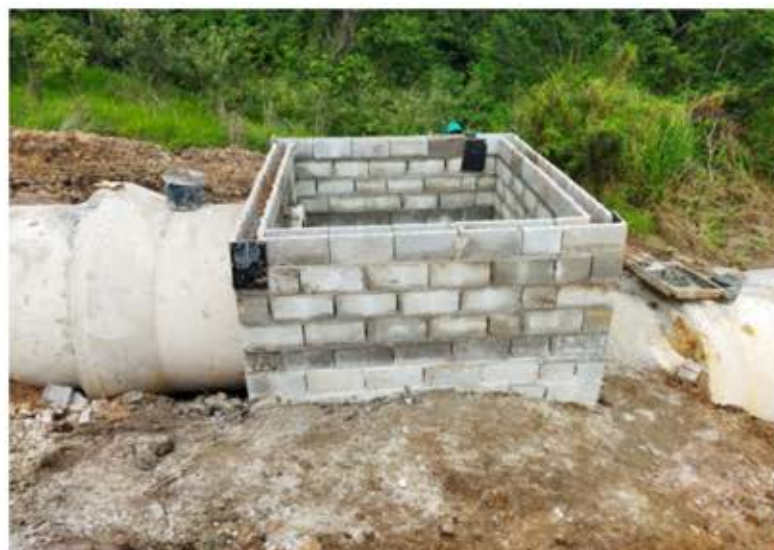
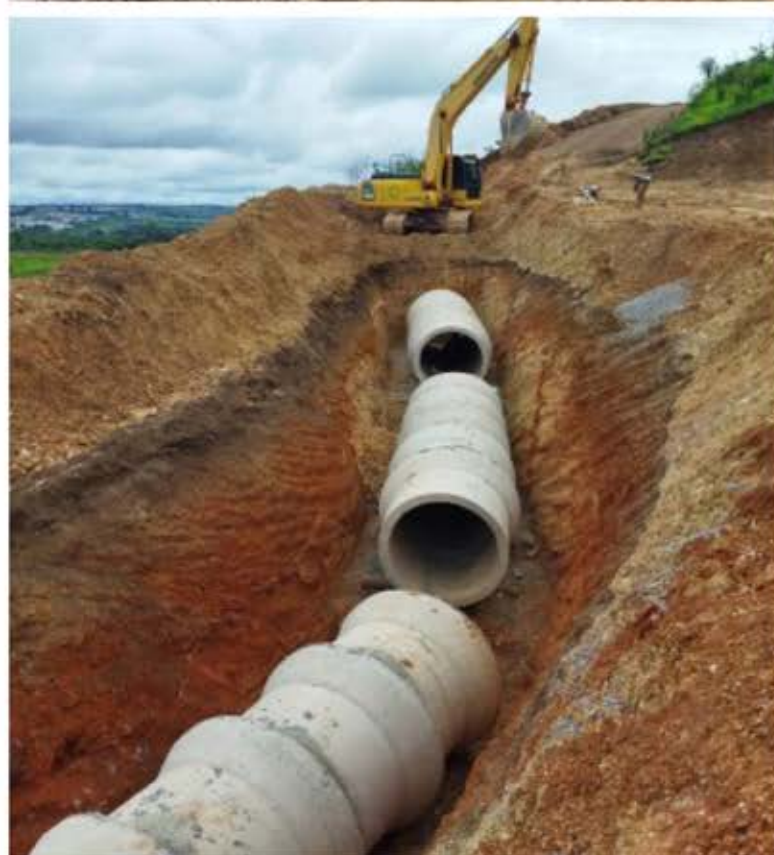
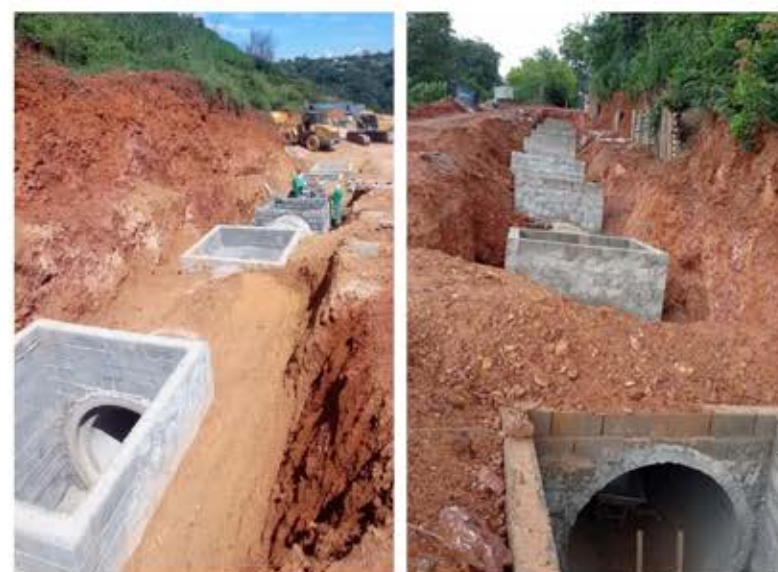
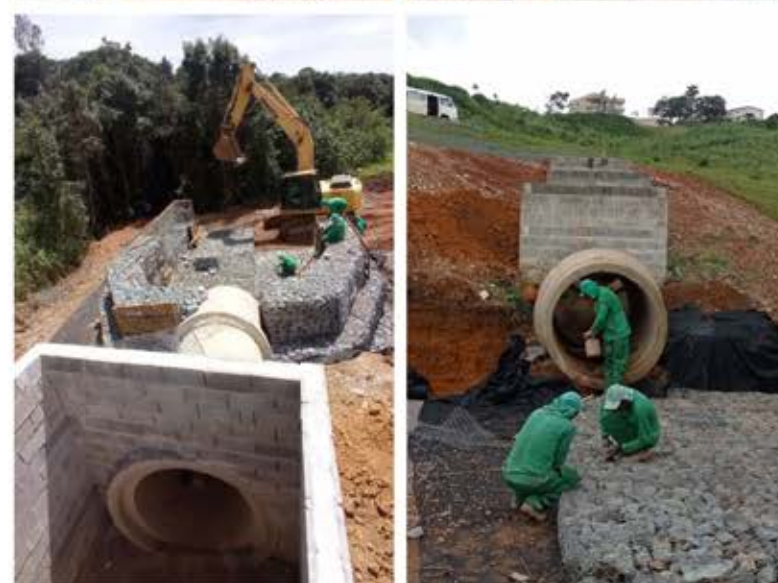
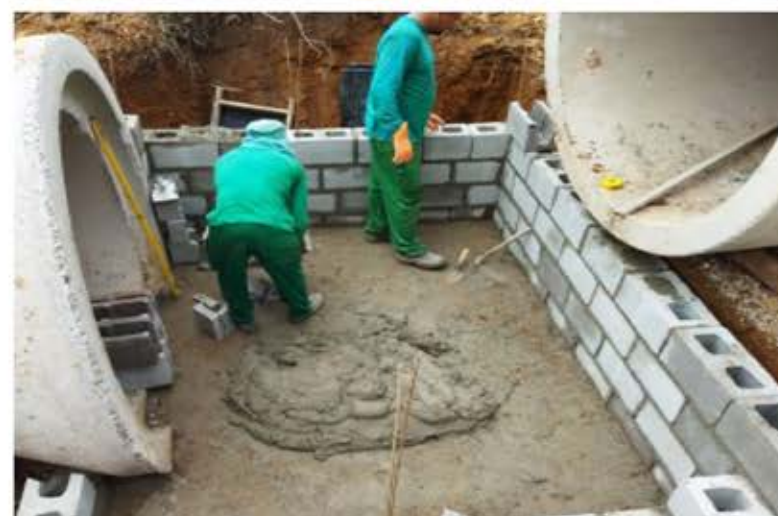
**Tubos da Macrodrenagem:** Foram instalados na rede do Antares 466 metros de tubos de 1.500mm. Considerando a forte declividade do terreno, foi necess3rio construir 56 caixas dissipadoras com degraus de aproximadamente 1 metro de altura.

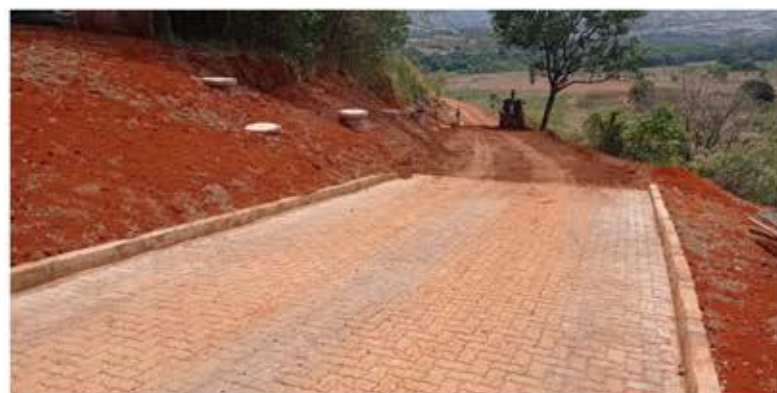
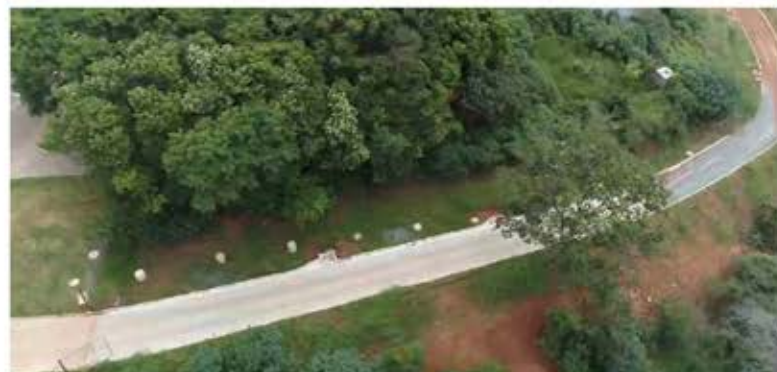
**Rede coletora:** bocas de lobo, caixas de passagem, caixas de recarga e grades de proteção (Microdrenagem).

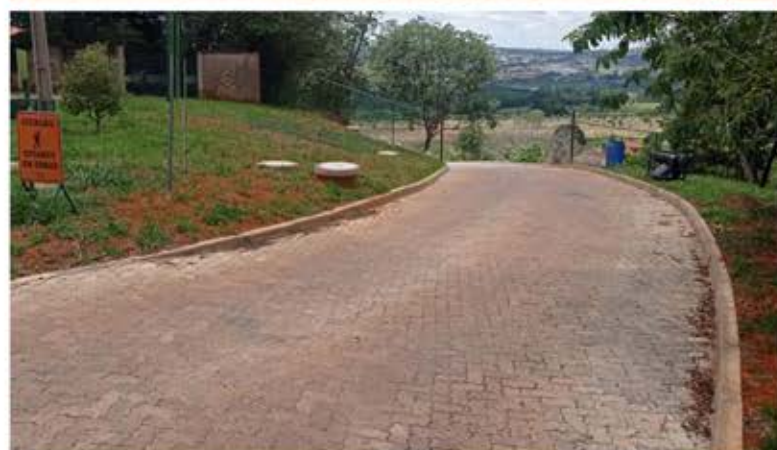
**Estradas de acesso:** para a construção e manutenção de rede de drenagem do Antares foi criada a estrada de acesso, com sistema de drenagem própria.
