Condomínio Rural Residencial RK

OBRA DE DRENAGEM DE ÁGUAS PLUVIAIS

RELATÓRIO DE ACOMPANHAMENTO – JUL 21 a FEV 22

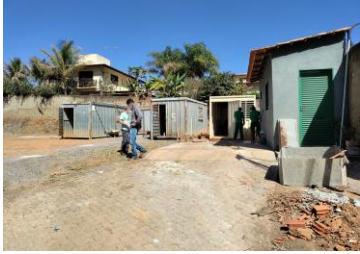
<p>11 de ago. de 2021 16:15:14 15.6791S 47.8194W Núcleo Rural Sobradinho I Brealima 70297-400</p>
---	--	---

<p>Julho:</p> <ul style="list-style-type: none">- Reuniões com a CSane e Pentag para as tratativas iniciais;- Preparação das instalações de apoio à obra;- Acordo com os proprietários da Chácara Bela Vista sobre o local de instalação da bacia;- Limpeza do local;

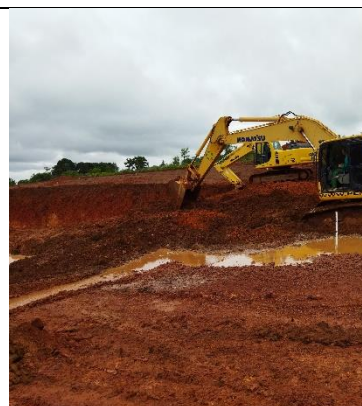
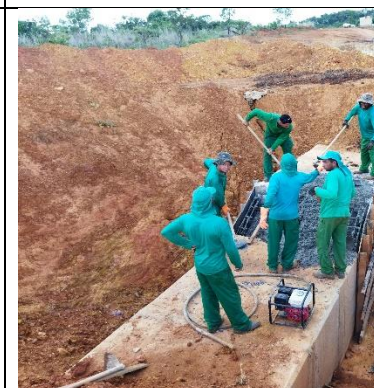
Dezembro:

- Continuidade das escavações da bacia de retenção;
- Execução de aterros laterais nas bordas da bacia de retenção;
- Acabamentos nos taludes internos da bacia de retenção;
- Realização de preparação e concretagem dos degraus, com realização de formas e ferragens;
- Produção comprometida devido à intensidade de chuvas.
- Transportes de material escavado da bacia para a proximidade das erosões próximo do muro do condomínio.

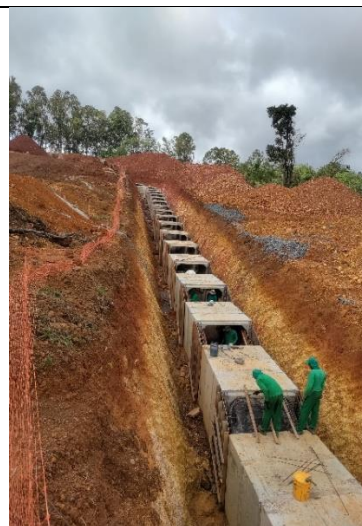
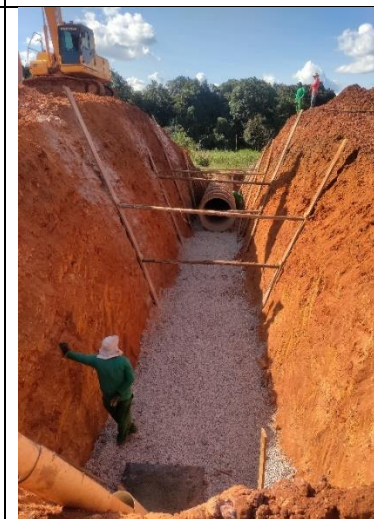
Janeiro:

- Realização de preparação dos degraus, com realização de formas, ferragens e concretagem;
- Chuvas muito intensas no período;
- Acertos dos taludes e plantio de grama.
- Plantio de gramas.
- Acabamentos nos taludes internos da bacia de retenção;
- Definição do platô do dissipador;
- Instalação de rede do emissário.

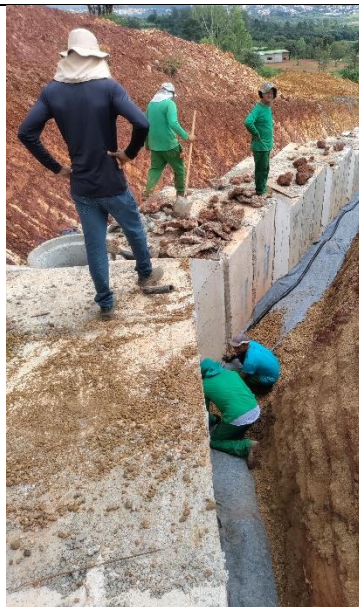
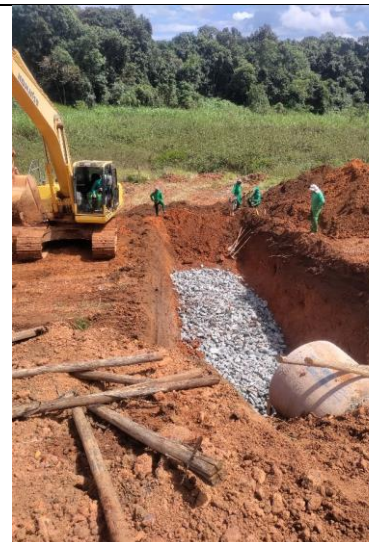
Fevereiro

- Execução de escavações e assentamento de galerias;
- Execução de rede de drenagem diâmetro 300mm nas proximidades da área de vereda;
- Execução de drenos laterais das galerias;
- Preparação com pedras e brita para assentamento do emissário final em terreno alagado;
- Assentamento das tubulações de 1500mm do emissário;
- Aterros de trechos nas proximidades do muro de divisa do condomínio, com utilização de carga e transportes, utilizando material estocado.
- Topografia e limpeza de trecho na bacia do Antares.
- Chuvas muito intensas no período;
- Execução de desvio das águas pluviais com canal em concreto usinado, para não intervir nas galerias já executadas;
